MURO DE CONTENCION – BARRIADA FUNDAVICO

PROPUESTA: Diseño, construcción de muros de suelo reforzado

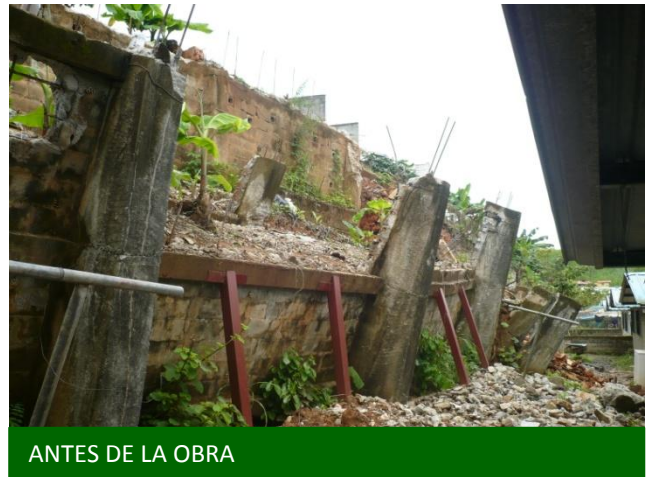
Debido a saturación del suelo por presencia de agua y, a la sobrecarga de estructuras no diseñadas, los muros de contención colapsaron, provocando el derrumbe del talud y poniendo en peligro a los residentes contiguos a la estructura colapsada.

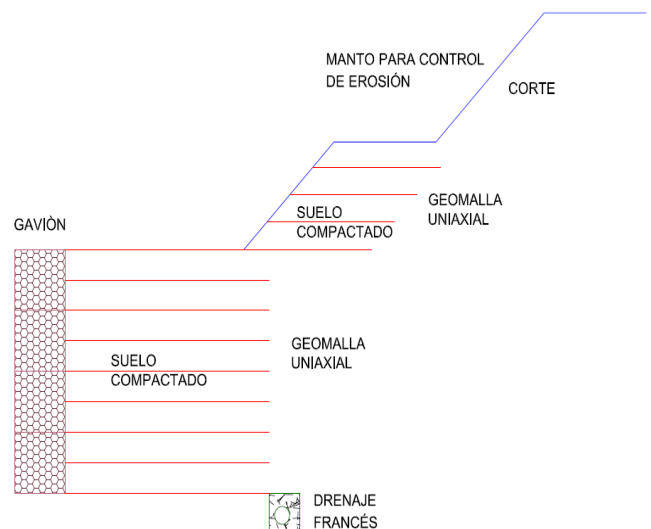
SISTEMA PROPUESTO

Se propuso un diseño basado en un suelo reforzado con geomallas Uniaxiales con una fachada de gaviones, tipo cajón. En las terrazas siguientes se implemento un sistema de suelo reforzado con geomallas uniaxiales, protegiendo la facia con geomalla biaxial y sacos rellenos de tierra y semillas además de una manta de control de erosión de estopa de coco para evitar la degradacion del suelo mientras germinaban las semillas.
